MITTEILUNGEN DER
SUDANARCHÄOLOGISCHEN
GESELLSCHAFT ZU BERLIN E.V.

DIETER EIGNER & TIM KARBERG

W.A.D.I. 2014 – DIE RUINE EINES ANTIKEN BAUWERKS IM KHOR SHINGAWI

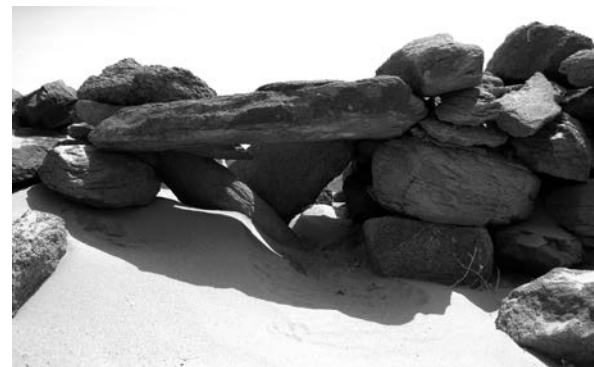
Abb. 5: Fenster in der Ostwand von Raum 17, in der Dimension von etwa 40 cm mal 40 cm. (Foto: D. Eigner).

In den Außenmauern der Räume 3 und 4 (Abb. 4 und Abb. 6) konnten „Fenster“ festgestellt werden, von der gleichen Art wie sie bei den Strukturen Umm Ruweim 1 und Quweib beobachtet wurden: kleine Öffnungen mit den Abmessungen von etwa 20 cm mal 20 cm (Abb. 4).⁵ In der Ostwand von Raum 17, zum Hof hin, sind zwei Öffnungen mit den Maßen von etwa 40 cm mal 40 cm angebracht. Ihre Unterkante liegt auf Höhe 51,10 NN, also rund 1,50 m über

dem Fußbodenniveau (s. Abb. 7). Die südliche Öffnung wird von einem noch in situ liegenden schlanke Gneisblock überspannt, es kam also auch für diese größeren Öffnungen kein Holz als Überlager zur Anwendung (Abb. 5). In den Außenwänden der Räume 19, 20 und 21 sind noch rudimentäre Reste von Fensterlaibungen zu erkennen, die Öffnungen mit einer Breite von etwa 40 cm lassen sich mit einiger Sicherheit rekonstruieren (s. Abb. 6).

Merkmal sind die Fensteröffnungen, die etwa 40 cm mal 40 cm messen und in einer Höhe von 1,50 m über dem Fußboden liegen (s. Abb. 5, Abb. 6 und Abb. 7). Der zentrale Raum 18 mit einer Breite von 3,35 m war ein offener Hof ohne Dach, wie aus den Profilen von Sondage A hervorgeht. Die Profile zeigen lediglich eine etwa 130 cm starke Packung von Sedimenten, die auf den Begehungshorizonten des Raumes liegen, aber keine Reste einer Überdachung, sei es nun eine flache Holzkonstruktion oder ein Lehmziegelgewölbe. Für die anderen Räume des Blocks mit einer Raumbreite von 2,70 m bis 3,00 m kann eine Überdachung angenommen werden, deren abgestürzten Reste aber heute unter der mächtigen Schicht von Sedimenten nicht sichtbar sind. Raum 17 bildet einen quergelagerten „Empfangsraum“, an seinem südlichen Ende liegt der Eingang des Baublocks, der vom zentralen Hof des Gesamtkomplexes aus zu betreten ist. Eine geknickte Wegführung leitet über Raum 17 in den Hof 18, an dessen Westseite ein zentrales Portal den Zugang zum Querraum 19 eröffnet. Von dort sind mit abermaliger Richtungsänderung die Räume 20 und 21 zugänglich. Rätselhaft ist vorläufig der Raum 22, der unzugänglich erscheint.

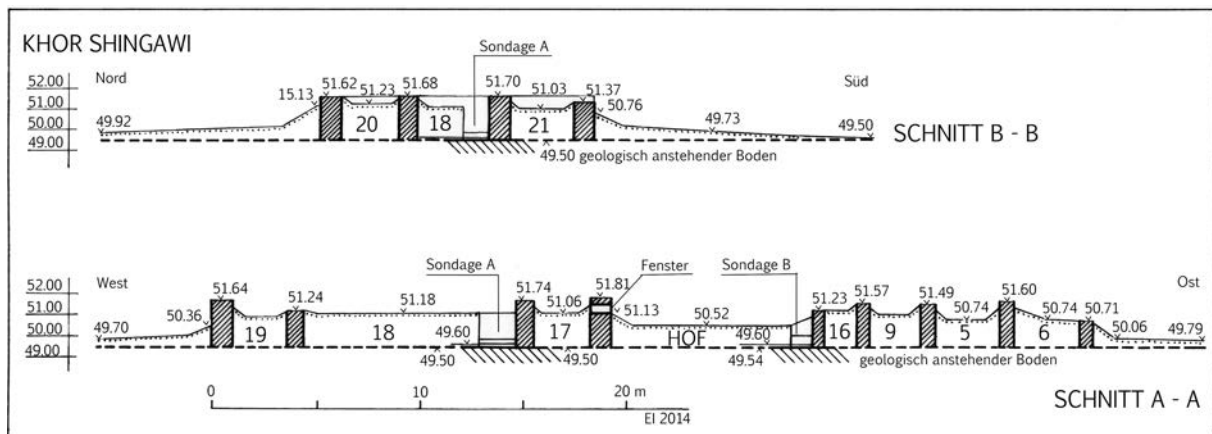
Abb. 7: Schnittzeichnungen der Ruine im Khor Shingawi. (Feldaufnahme und Umzeichnung: D. Eigner & T. Karberg).

Die Grundrissfigur des Bauwerks ist in etwa ein Rechteck mit den Seitenlängen von rund 43,00 m mal 14,00 m, an der Nordseite liegt ein Anbau mit den Abmessungen von rund 14,00 m mal 3,50 m. Das Mauerwerk ist bis zu einer Höhe von etwa 1,20 m bis 2,20 m erhalten (s. Abb. 7 und Abb. 8), wobei aber derzeit an der Außenseite des Bauwerks davon nur etwa 20 cm (an der Südseite) bis 1,40 m (an der Westseite) über dem Mauerversturz und den Sandanwehungen sichtbar sind (Abb. 3). Die Innenräume sind mit Versturz und einer etwa 130 cm mächtigen Schicht von Sedimenten gefüllt, überdeckt von Sandeinwehungen. Die derzeitigen Mauerkronen liegen 0 bis 50 cm über der Oberfläche dieser Füllung. Wie sich in den Sondagen herausstellte, ist die Füllung der Räume etwa 1,30 m bis 1,60 m hoch und die antiken Fußböden des Baues liegen etwa auf Höhe

49,60 m über NN (s. Abb. 7 und Abb. 8), also deutlich tiefer als die heutige Oberfläche der Umgebung. Der Grund dafür liegt wohl in einem im Lauf der Zeit stetigen Anwachsen der Sedimente in der Umgebung der Ruine.

Sondage A, angelegt von G.A.M.E., liegt in der Südwestecke von Raum (Hof) 18 (s. Abb. 6) und misst an der Oberfläche 120 cm mal 150 cm, die Tiefe ist 140 cm. Das von W.A.D.I. dokumentierte Nordprofil zeigt eine 130 cm mächtige Schicht von Sedimenten, die auf einem sekundären Begehungshorizont mit dem Niveau 49,70 m über NN liegt. Der primäre Fußboden liegt auf 49,60 m NN und schließt an eine „Putznase“ an der Ostwand des Raumes 18 an. Eine weitere Verputzschicht ist nicht vorhanden. Die Sohle der Mauer 18/17 liegt weitere 10 cm tiefer auf 49,50 m NN und sitzt ohne Fundamentgraben direkt auf der Oberfläche einer verfestigten Schwemmerasse. Eine „Mauerunterfütterung“ von kleinformatigen Steinen bildet eine Art Fundament, es handelt sich offenbar um eine Ausgleichsschicht zur Erlangung einer horizontalen Mauerbasis. Wie schon oben erwähnt zeigt das Profil keine Spur des Versturzes einer Dachkonstruktion. Fast völlig fehlt auch Versturz des Steinmauerwerks, etwas Lehmziegelschutt ist vorhanden. Es könnte daraus geschlossen werden, dass ab einer Höhe von etwa 2,20 m das Mauerwerk in Lehmziegelbauweise hochgezogen wurde (s. Schnitt A – A in Abb. 7).
