# DER ANTIKE SUDAN

HEFT 31 • 2020

# DAS PROJEKT „EL RUM OASIS“ IM WADI ABU DOM

## VORBERICHT ÜBER DIE I. FELDKAMPAGNE IM FRÜHJAHR 2020

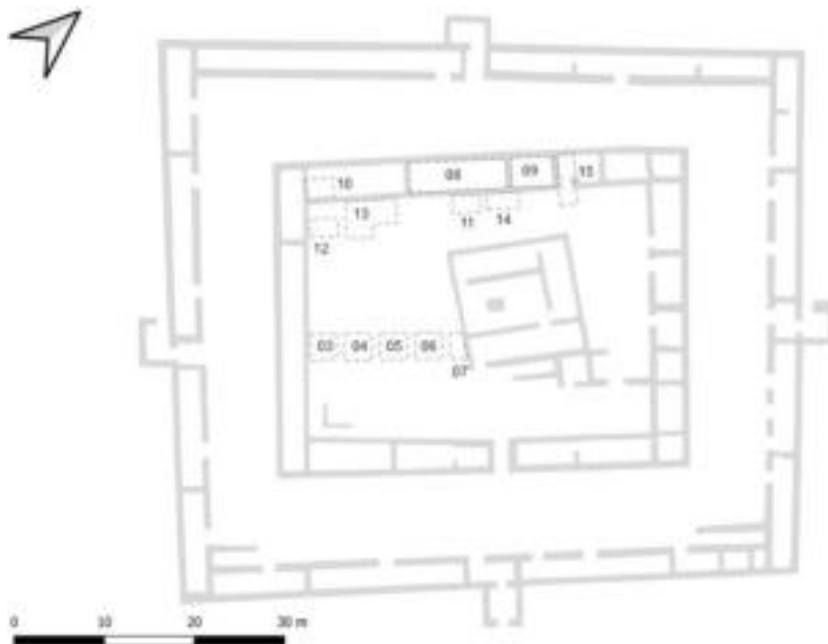
Abb. 2: Plan der in der Frühjahrskampagne 2020 angelegten Schnitte (Plan: Tim Karberg unter Verwendung eines Grundrissplanes von Dieter Eigner und Tim Karberg).

Gebäudekomplex Umm Ruweim 1 begonnen. Dabei standen der zentrale Innenhof sowie die westliche Innenkasematte im Fokus der Arbeiten (Abb. 2).

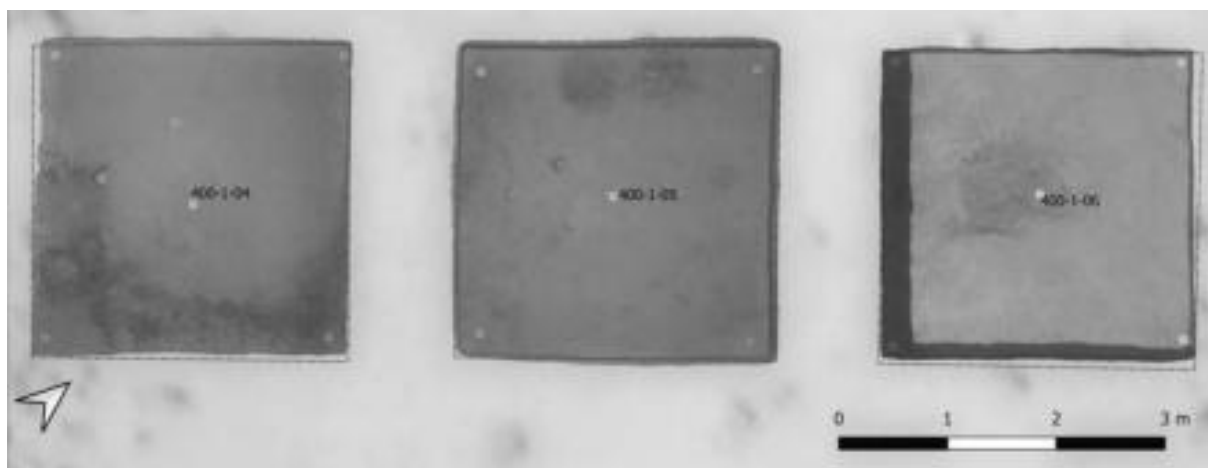
Abb. 4: Großflächige Brandspuren in den Schnitten 04 – 06 (Orthofotos auf Grundlage von SFM. Fotos: Laura Haupt, Loai Shamsalola, Tim Karberg, Fides Mohr; 3D-Modell und Plan: Tim Karberg).

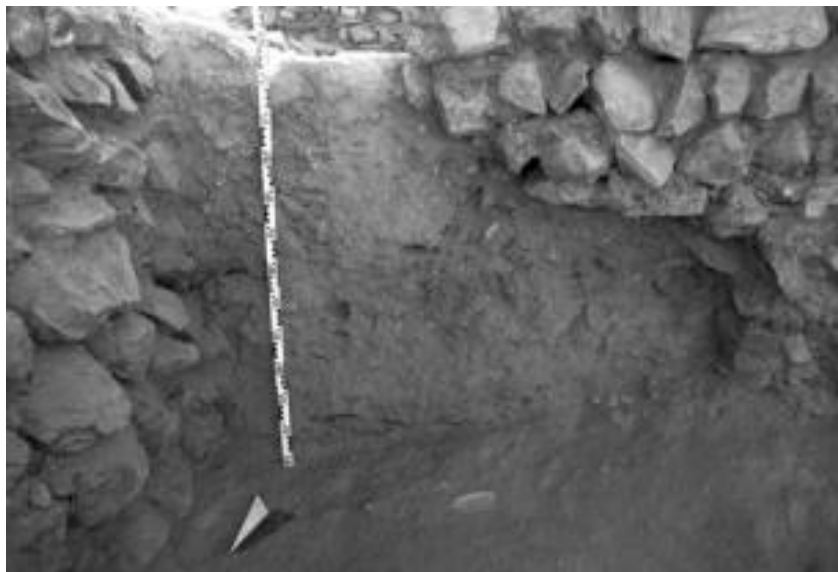
Abb. 8: Mörtelpackung in Schnitt 08 (Foto: Laura Haupt).

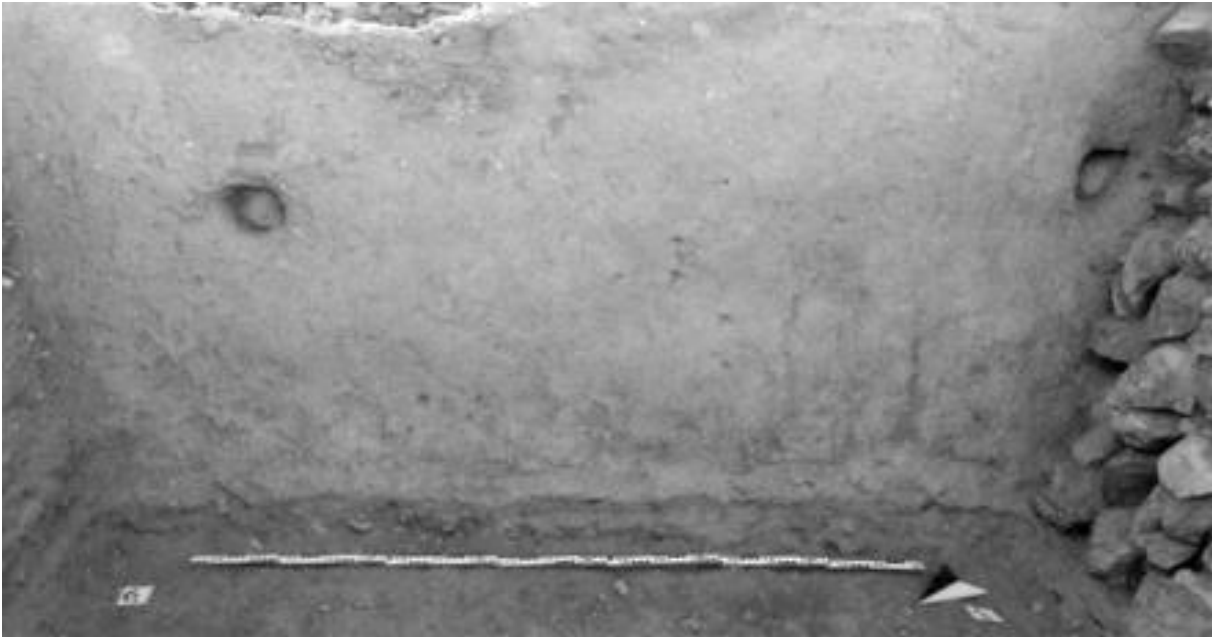
Abb. 10: Verputzte Fensteröffnungen in Schnitt 09 (Foto: Laurin Stöckert).

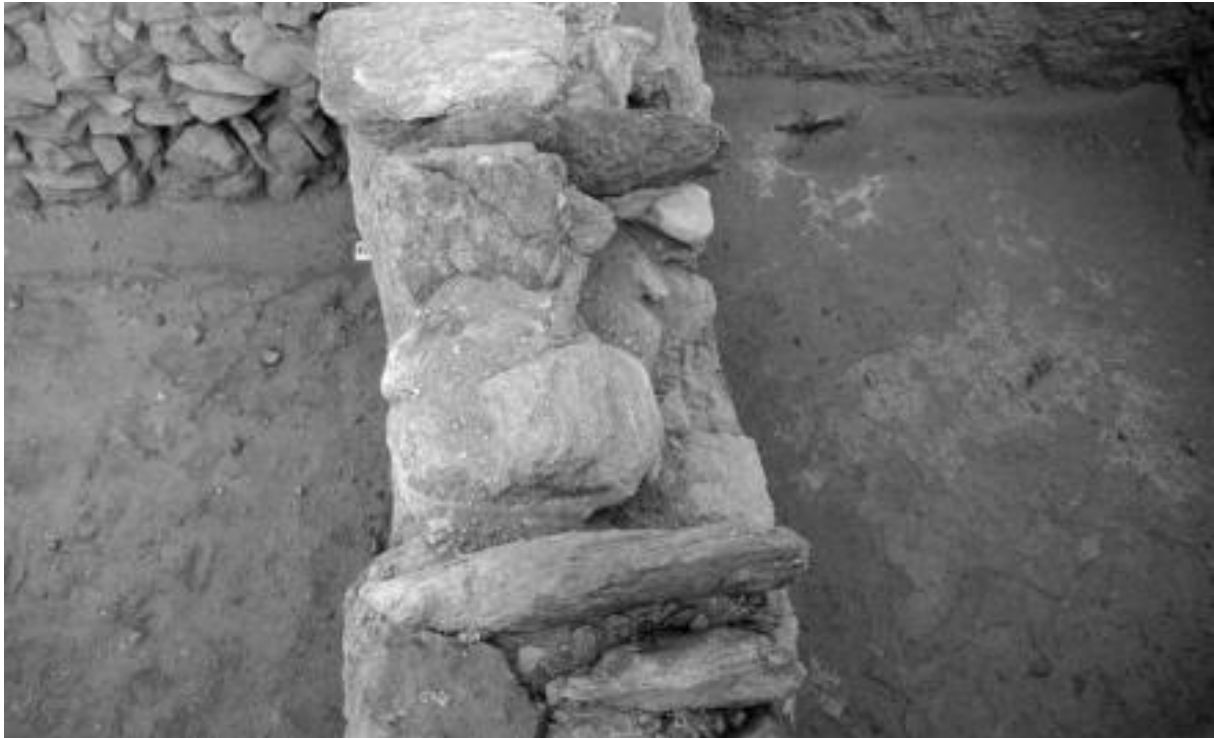
Abb. 11: Durchgangssituation zwischen den Räumen/Schnitten 09 und 15 (Foto: Laurin Stöckert).

Der Grund für die Anlage dieses Schnittes innerhalb wie außerhalb der Kasemattmauerstruktur war es, den Übergang zwischen terrassierten und nicht terrassierten Kasematträumen genauer aufzufassen. Es zeigte sich, dass die Verfüllung des Raumes in der Tat nicht aus Schüttstraten, sondern aus auf natürlichem Wege akkumulierter Stratigraphie bestand. Im Mauerkronbereich der Südwestwand des Raumes fand sich ein Durchlass, der aus langen, flachen Bruchsteinplatten als Schwelle und Laibung installiert war (Abb. 11). Es könnte sich hierbei um ein Fenster, jedoch auch einen (eventuell mittels einer Leiter

zugänglichen) schmalen Durchgang handeln, durch den der Zutritt vom ebenerdigen primären Fußbodenniveau auf die Terrassenfläche möglich gewesen sein könnte.

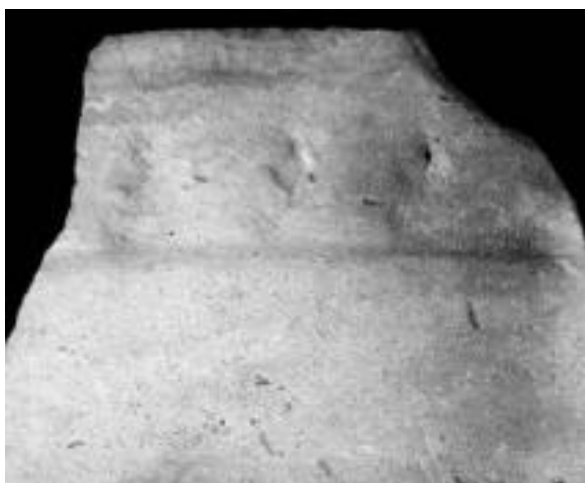
Abb. 12a-c: Beispiele gestempelter meroitischer Keramik (Fotos: Angelika Lohwasser).

Zur Keramik können hier nur erste Beobachtungen vorgestellt werden, da die keramologische Dokumentation und Analyse erst begonnen wird. Das Vorkommen von gestempelter Keramik ist jedoch evident (Abb. 12a-c). Bei den Stempelabdrücken handelt es sich um kleine hufeisenförmige Dekorationselemente, sowie Rauten und Kreise, die unter dem Rand eingestempelt sind.<sup>12</sup> Es ist noch nicht klar zu diagnostizieren, ob es sich um echte Stempel oder Pseudo-Stempel handelt.<sup>13</sup> Letztere sind keine speziell für die Dekoration von Keramik hergestellten Instrumente, sondern einfache Werkzeuge, mit Hilfe derer regelmäßige Eindrücke insbesondere unterhalb der Mündung angebracht werden. Auch Reste von Bemalung kommen bei zwei Scherben vor: in einem Fall ist ein weißes Anch auf rotem Grund erkennbar (Abb. 12d, Farbabb. 7). Die Gestaltung des Zeichens mit sich nach außen stark verbreiternden, trapezförmigen Hasten ist ein typisches Element in der meroitischen Keramikdekoration.<sup>14</sup> Ein weiteres Fragment zeigt lediglich ein einzelnes trapezförmiges Dekorationselement, das sich aber ebenfalls zu einem Anch-Zeichen ähnlicher Ausführung ergänzen ließe (Abb. 12e, Farbabb. 7).

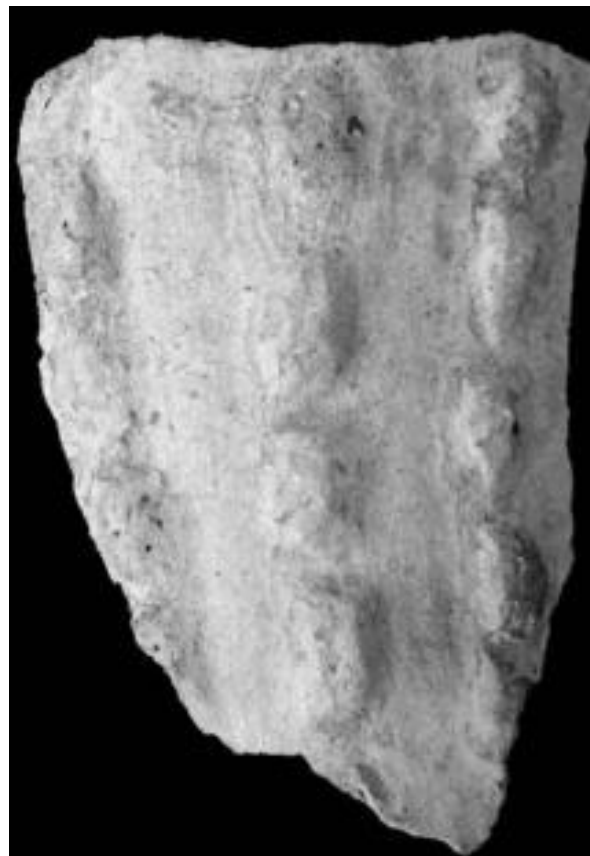
Abb. 13b: Bemalte Keramik mit Noppendekor (Foto: Angelika Lohwasser).

Auch Oberflächendekore mit rot bemalten Streifen neben Mattenabdrücken sind vorhanden (Abb. 13a, Farbabb. 8).<sup>15</sup> In der in der Sudanarchäologie üblichen, primär an Fundplätzen im Niltal ausgerichteten Chrono-Terminologie werden diese Dekore meist in die post-Meroitische Zeit datiert; ob auch in der Bayuda abseits des Niltals diese Chronologien Anwendung finden können, ist jedoch derzeit noch Gegenstand kontroverser Debatten.<sup>16</sup> Darüber hinaus deckt sich das Spektrum vieler Dekorationen mit dem Material aus dem Survey des Wadi Abu Dom,<sup>17</sup> und aus der Grabung in El Tuweina.<sup>18</sup> So sind z.B. kleine ovale Noppen (Abb. 13b), die auf dem Hals oder der Schulter appliziert wurden, aus der Bayuda bereits bekannt.
